**رصد الأثر البيئي لموقع أثري بهدف الإرتقاء و التطوير الشامل  
(دراسة منطقة عامود السواري ، الإسكندرية)**

**Monitoring the environmental impact of an archaeological site with the  
intent of upgrading and comprehensive development  
(Study of Amoud Al-Sawari area, Alexandria)**

Amoud el Sawary, Archeological site, environmental weathering

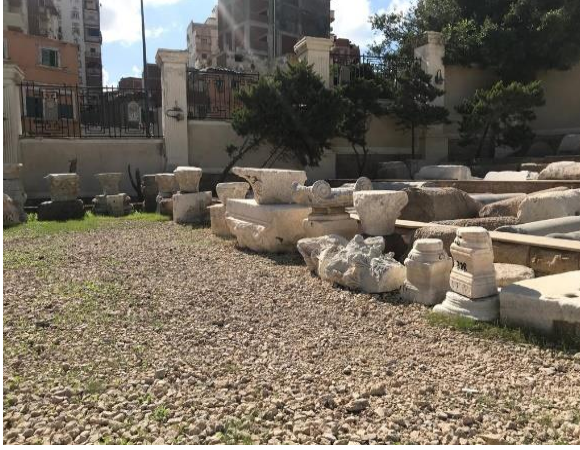
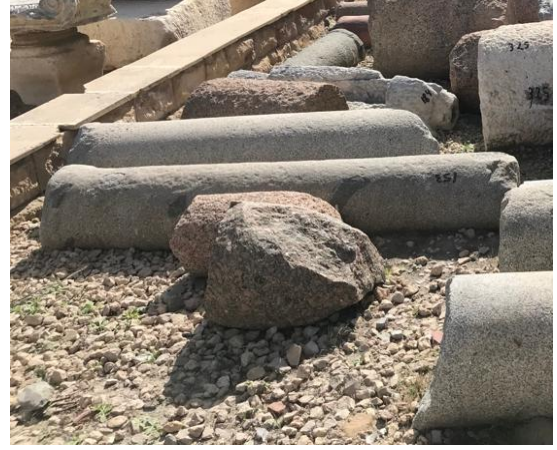
شكل ٣: تقع بقايا الهيكل الكبير القاتمة داخل الحديقة الأثرية اليوم

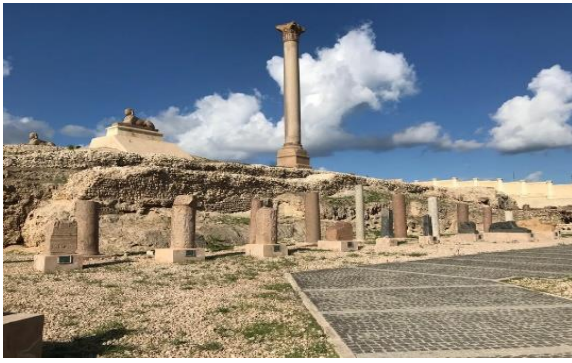
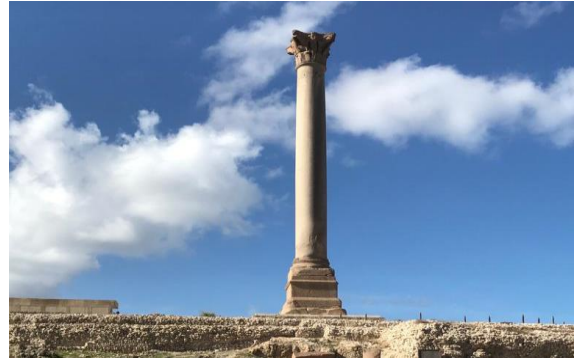
شكل ٤: صور المنطقة الأثرية حاليا توضح عمود السواري-نتيجة الفحص البصري

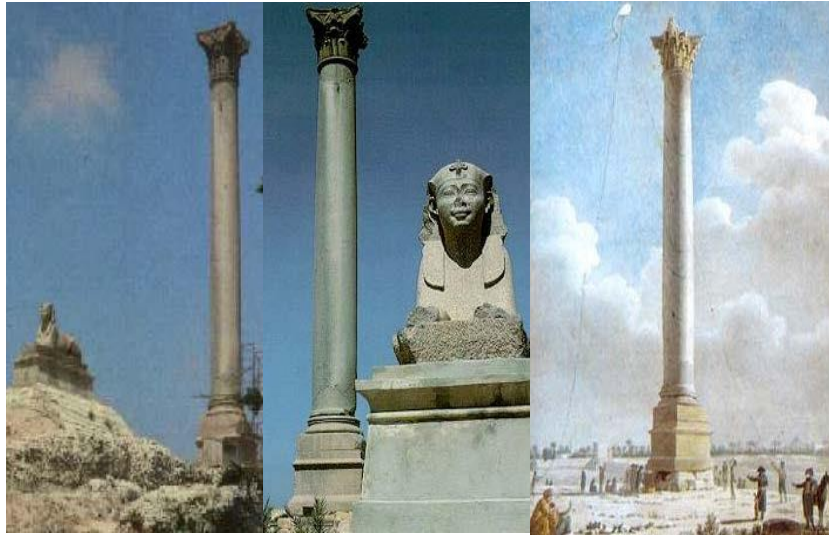
شكل ٥: صورة للموقع تظهر صورة قديمة وجديدة لعمود السواري (بومبي)

لقد كان العمود ، لعدة قرون ، من معالم الإسكندرية ، شكل ٥. وقد استخدمه البحارة الذين وصلوا إلى الميناء ، وهو يظهر على جميع الخرائط التي رسمها المسافرون. بعد الغزو الإسلامي لمصر ، تم بناء أسوار حول المدينة الطولونية ووجد العمود نفسه خارج حدود المدينة. ويظهر في جميع الخرائط التي رسمها المسافرون بعد الغزو الإسلامي لمصر ، وبذلك أعطى العمود إطلالة رائعة للإسكندر . وأيضاً كان من الطبيعي أن يجلس نابليون بونابرت في ٢ يوليو ١٧٩٨ على قاعدة العمود لمشاهدة قواته تستولي على الإسكندرية. وبعد أسبوعين ، مع تقدم نابليون إلى أبواب القاهرة ، تم تنظيم عرض كبير للألعاب النارية في الإسكندرية .<sup>٤٥</sup>

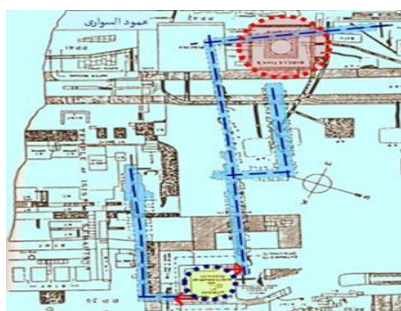
شكل ٦: بقايا لمعبد سيرابيوم و الممرات السفلية كجزء من المعبد وكخدمات لمباني مكتبة سيرابيوم

**معبد سيرابيس:** غربي العمود يوجد أيضاً بقايا لمعبد سيرابيوم Sarapeion تحت الأرض ، شكل ٦ ويتم الوصول إليه عن طريق سلم و المعبد عبارة عن سراديب طوله تحت الأرض، محفورة في الصخر ، و مكسوة بالحجر الجيري. و من المحتمل أن هذه السراديب كانت جزء من السيرابيوم ، فأستسته من هذا القبيل .وقد حددها بعض من الزوار على انها تخص المكتبة حيث كانت الكتب محفوظة بها .وبداخل هذه السراديب توجد بعض الحنايا نصف الدائرية التي كانت تستخدم لغرض غير معروف

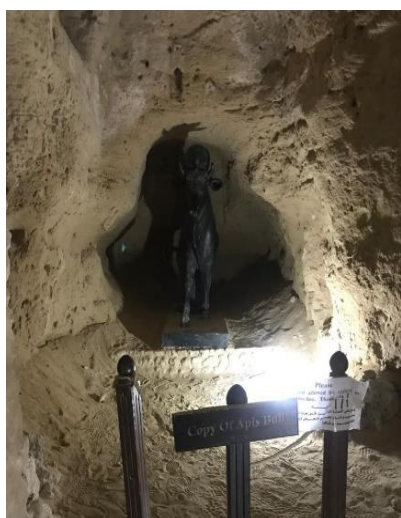
شكل ٧: نسخة من تمثال أبيس المصنوع من البازلت الأسود -نتيجة الفحص البصري

وكل هذا مجرد حدس، فخرطة السيرابيوم التي تم جمعها لا يمكن مطابقتها على الاثار الباقية بأى شكل .فقد كان المعبد مستطيلا، وكان منشأ في وسط رواق مسقوف ذي الأعمدة و كان الصقان متقاطعين وكان المعبد مكونا من بهوكبير ومزار داخلي و من الأرجح أن المعمار كان يونانيا وبالتأكيد كان التمثال منحوتا من الرخام الأزرق الداكن من صنع بريكسيس.. سارابيس ، كما ذكر أعلاه ، كان مرتبطاً بثور أبيس الذي كان يحظى بالاحترام في ممفيس. بالطبع ، ومن أشهر المعالم الأثرية المتبقية لهذه الحيوانات في صالات العرض الموجوده في سقارة، ولكن في معرض سيرابيوم في الإسكندرية ، تم أيضاً اكتشاف اثنين من صالات العرض. وقد تم تركيب فراغ في الجزء الخلفي من أحد هذه المباني ، حيث تم وضع تمثال بالحجم الطبيعي لأبيس من البازلت الأسود شكل ٧. ٥٠٧ ويمكن الآن

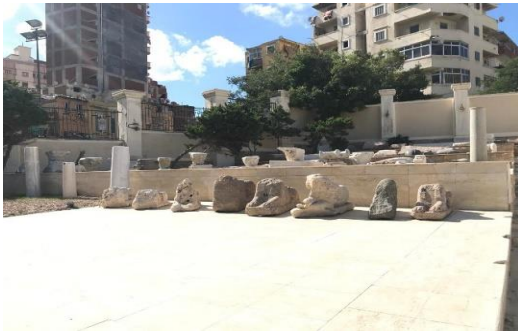
شكل ٩: قطع أثرية في محيط المنطقة. نتيجة الفحص البصري

رؤية هذا التكرير الذي يحمل اسم هادريان في المتحف اليوناني الروماني في الإسكندرية. للأسف ، لا يوجد الكثير مما يمكن رؤيته في هذه المعارض ، حيث أن معظم الاكتشافات موجودة الآن في المتاحف. ويوجد كامتداد في المنطقة الممرات السفلية كجزء من المعبد الذي يعتقد أنها خدمات لمباني مكتبة سيرابيوم المعروفة باسم المكتبة الثانوية والشهرة بعد تدمير المكتبة الكبرى. ما يؤكد هذا الرأي وجود ثقب في الجدران التي استخدمت في تطوير مخطوطات البردي.<sup>٨</sup> يحتوي موقع عامود الصواري (عمود بومبي) الأثري على الكثير من القطع الأثرية التي يعود تاريخها إلى العصر الفرعوني ، بعضها عبارة عن اكتشافات قديمة من المنطقة ، بجانب عمود بومبي والبعض الآخر تم العثور عليها في أماكن منفصلة بالإسكندرية واستقرت في الموقع ،شكل 9

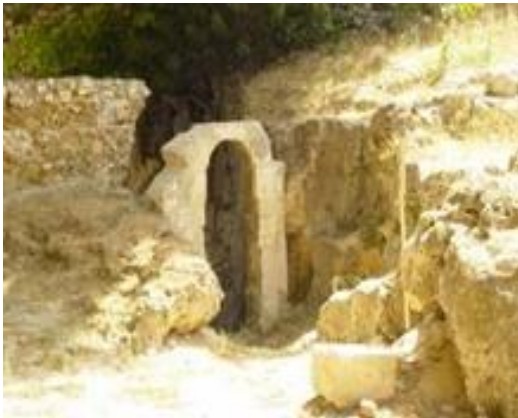
شكل ١٠: بقايا مقياس النيل

تم بناء مقياس النيل منذ حوالي القرن الثالث قبل الميلاد في عصر

بطليموس ، وكان مرتبطًا بالمياه من خلال قناة شيديا (ترعة

المحمودية). كما توجد بقايا قنوات وخزانات لتخزين المياه للمعبد ، وكذلك بقايا الحمامات الرومانية وحوض تنظيف و الذي كان يستخدم قبل دخولهم إلى المعبد. ومن أهم هذه القطع قطعان هما: لوحة متكاملة سوداء بزالت ، بالإضافة إلى حجر

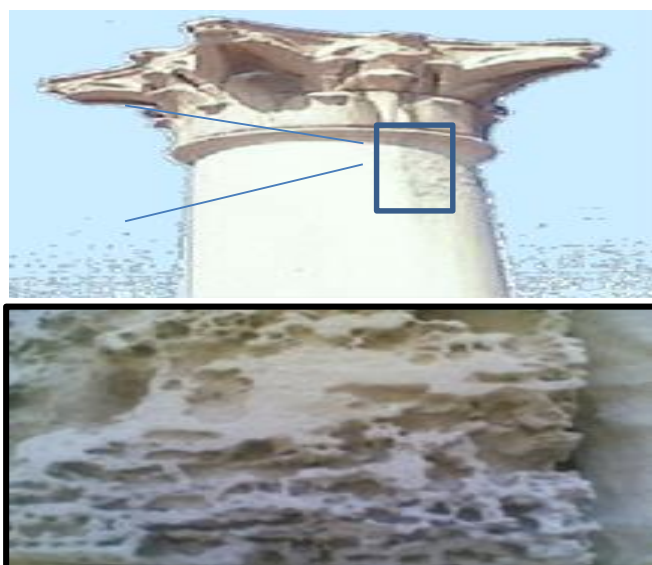
تبلور الأملاح داخل مسام الحجاره يمكن أن يولد ضغوطا كافية للتسبب في تكسير الحجاره ، تلف ناجم عن املاح شديدة الذوبان مثل كلوريد الصوديوم وكبريتات الصوديوم. الأملاح الأقل قابلية للذوبان مثل كبريتات الكالسيوم تشكل أغشية زجاجية ملتصقة تسبب تشقق وانهيار سطح الحجر، شكل ١١، ١٢.

شكل ١١ : لأنفاق السنخية بسبب تبلور الأملاح واذابة مكونات الأحجار

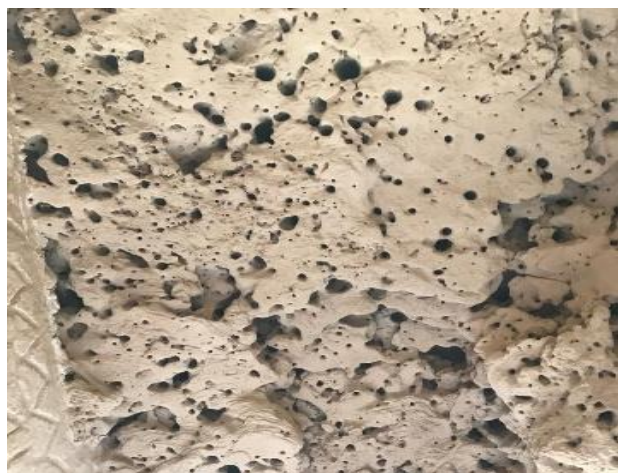
شكل ١٢ : لأنفاق السنخية بسبب تبلور الأملاح واذابة مكونات الأحجار عند المكتبة نتيجة الفحص البصري.

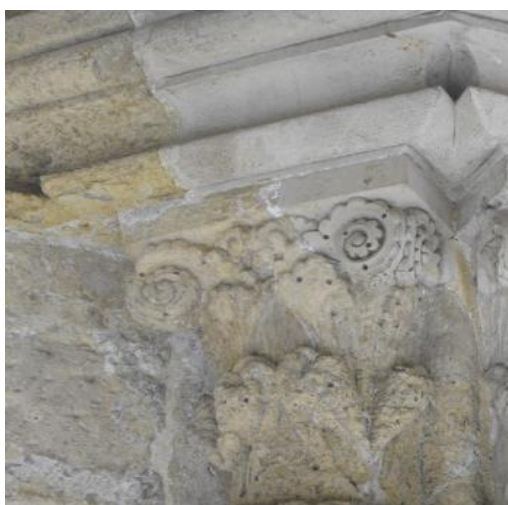
يحدث هذا بسبب الهجوم على الحجارة من قبل النباتات والحيوانات والكائنات الحية الدقيقة والطيور. الكائنات الدقيقة هي الأكثر تدميراً ، حيث تنتج بعض أنواع البكتيريا والفطريات والطحالب أحماض ومواد كيميائية أخرى يمكنها مهاجمة معادن الكربونات والسليكات ، شكل ١٣. في ظل ظروف بيئية معينة يمكن أن يكون هجوم الكائنات الحية الدقيقة مشكلة خطيرة. ١٣

شكل ١٣. في ظل ظروف بيئية معينة يمكن أن يكون هجوم الكائنات الحية الدقيقة مشكلة خطيرة

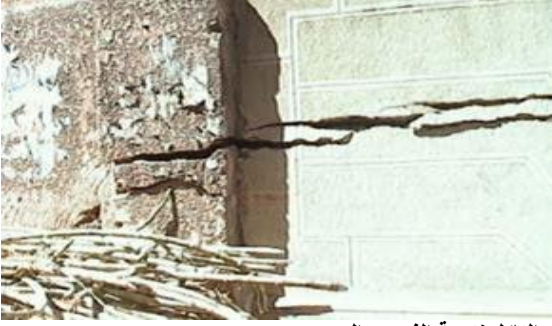
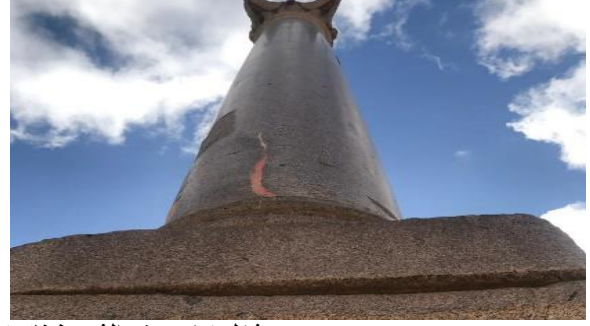
تتكون التشققات الغير مرغوب فيها في العديد من المباني نتيجة عيوب البناء أو التصميم أو تمدد و تقلص التربة أو زلزلة الحمل أو الاهتزازات نتيجة العوامل الطبيعية كالزلازل . تكون بعض الشروخ ناتجة عن التآكل نتيجة العوامل الجوية مثل الأمطار أو الرياح المحملة بالرمل ، شكل ١٤. ١٥

شكل ١٤ : بعض الشروخ ناتجة عن التآكل نتيجة الفحص البصري

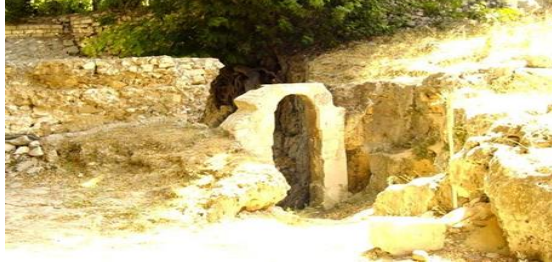
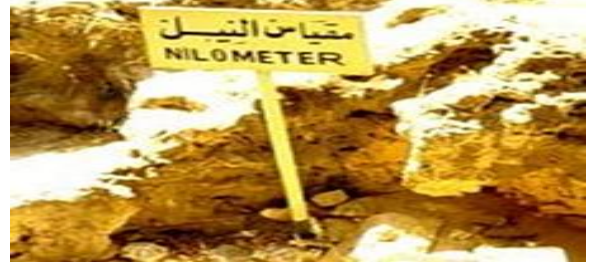
على الرغم من أن هذا الموقع الأثري يحتوي على العديد من البقايا إلا أنه يفتقر إلى العلامات الإرشادية التفسيرية مما يجعل من الصعب على الزائر التجول. على سبيل المثال ، من الصعب التعرف على مكان مقياس النيل ، حيث لا يوجد مؤشر على المكان سوى لوحة واحدة في نفس المكان وليس واضحًا. يفتقر المكان العلامات الإرشادية التوضيحية مما يجعل من الصعب على الزائر التنقل. على سبيل المثال ، من الصعب التعرف على مكان مقياس الميل حيث لا توجد إشارة في المكان،

شكل ١٥ . لا يوجد فالموقع غير لوحه واحده فقط توضح مقياس النيل موضوعة بشكل غير واضح للزائر

أدوات إرشادية: وضع لافتات واضحة توضح موقع المعالم المختلفة ووجود لافتات توضح المعلومات المطلوبة حول أهمية المكان وتاريخه.

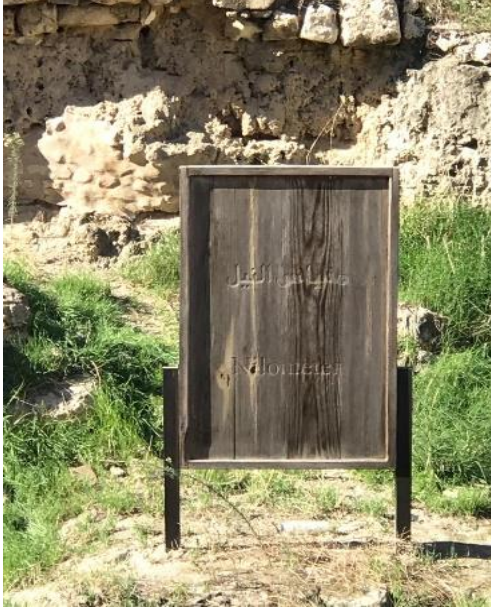
شكل ١٦ :لوحه توضح مقياس النيل حالياً في الموقع

نتيجة الفحص البصري .

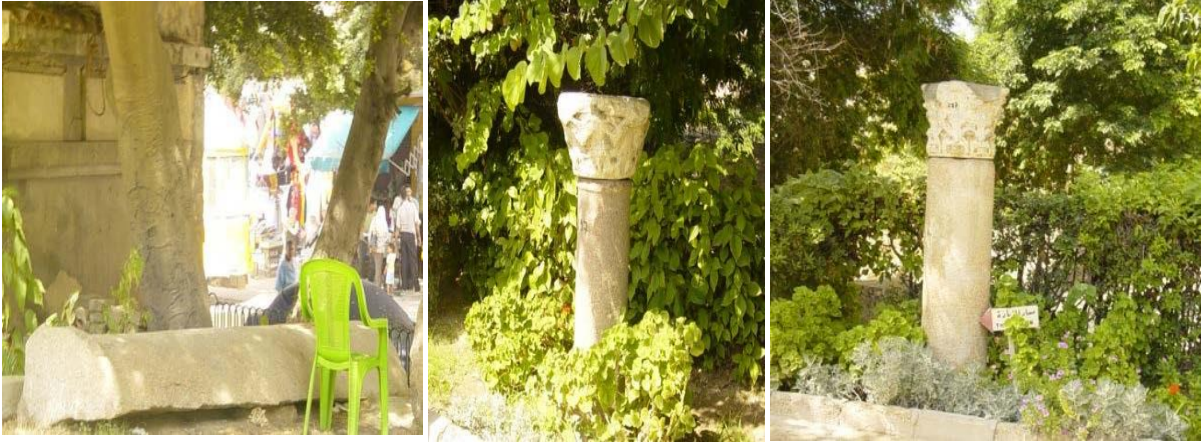
أصبح هذا الموقع موقعاً مهملاً مع عدم وجود نية لتنظيفه وصيانته بانتظام ليناسب التدفق السياحي ، شكل 17، 18.

شكل ١٨: افتقاد المكان للنظافة.

شكل ١٧: سوء عرض للقطع الأثرية

عرض الآثار: تصميم متحف في الهواء الطلق لعرض مختلف القطع الأثرية الفرعونية في مساحة فريدة من نوعها مع لوحة توضيحية على كل قطعة تسجل نقوش وتفاصيل كل عصر..

المرافق السياحية ووسائل الراحة السياحية: تعتبر الكافيتريات والمحلات التجارية لبيع الأطعمة والمشروبات للسائحين وتوافر المراحيض من الجوانب الرئيسية في التطوير المستقبلي للموقع. إنشاء طرق ومسارات السياحة ومراكز المعلومات السياحية والمرافق الخدمية الأخرى. وتشمل هذه ترميم الآثار..

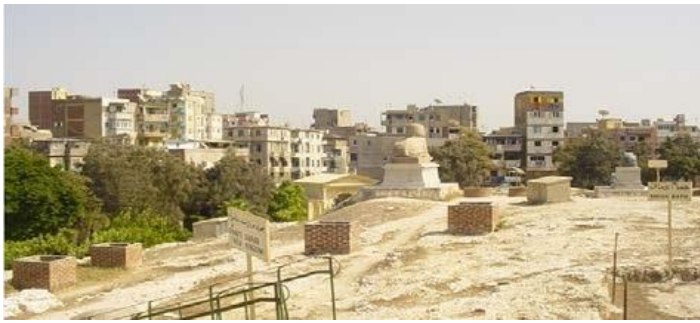
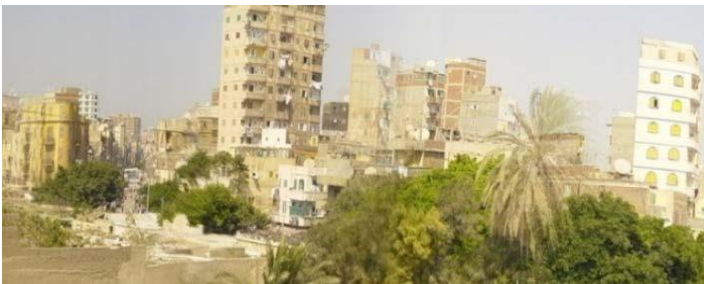
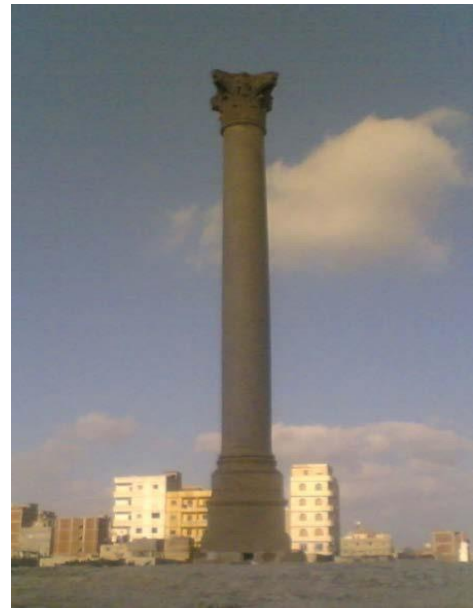
بجانب هذه المنطقة أيضًا يوجد مركز تسوق كبير جدًا للملابس والأثاث يسمى "الساعة" ، حيث يمكنك العثور على العديد من أنواع الملابس أو الملابس. الموقع الأثري محاط بمنطقة عشوائية. ويعد هذا الوجود الهائل للأحياء الفقيرة عائقاً أمام الوصول إلى الموقع الأثري ، شكل 19، 20. كما أنه يعكس ، من الناحية المكانية ، بنية اقتصادية واجتماعية غير متكافئة للغاية. وتتنوع هذه المستوطنات في الموقع ، والحجم ، والكثافة ، وجودة البناء ، وعدم الشرعية ، وحالة المخاطر ، ومستوى الدمج والتكامل. ومع ذلك ، فإن بعض الخصائص التي يتشاركونها جميعاً هي عدم شرعية سندات ملكية الأراضي أو الممتلكات ، و عدم استقرار ظروف السكن ، ونقص البنية التحتية الحضرية ، والعزل عن المدينة الرسمية. العشوائيات الحضرية هي أسرع مواطن للبشرية.

شكل 19: الوجود الهائل للأحياء الفقيرة عائقاً أمام الوصول إلى الموقع الأثري .

تحسينات بيئية مختارة: بما في ذلك نقل الأنشطة الملوثة للبيئة بعيدًا عن الموقع، وتوفير منطقة عازلة كحرم للمكان. وكذلك إنشاء أماكن عامة في مناطق متداعية سيخفف من كثافة الأحياء السكنية.

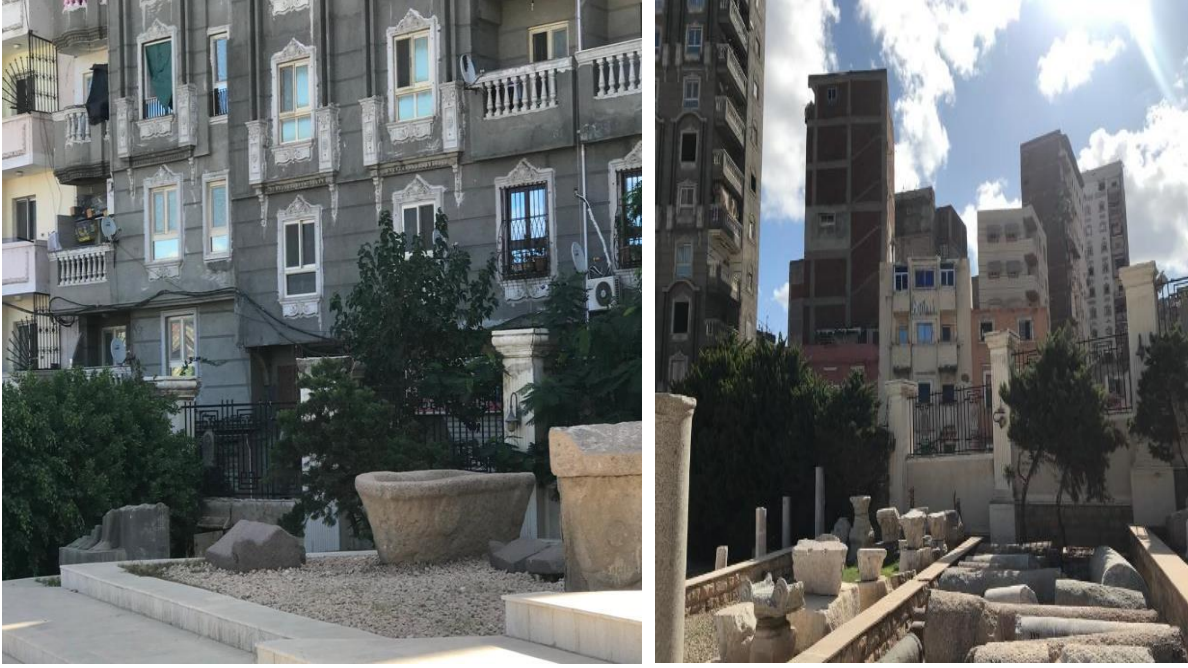
شكل 20: الخرسانات و المباني الشاهقة المخالفة أحدثت تشوه بصري (تلوث بصري)-نتيجة الفحص البصري وتعتبر التفاصيل المعمارية مثل اللافئات والمباني الإدارية والكراسي أو حتى السلالم في حالة سيئة للغاية سواء في مواد التشطيب أو في تصميمها ، شكل ٢١. هذا الموقع عرضة للتلوث الجمالي والضوضاء وكذلك التخريب البشري. كما لا يوجد طريق مشاة مباشر أو مسار سياحي يؤدي إلى الموقع حتى من أقرب محطة. الموقع مجاور للمقبرة الإسلامية في المدينة ، ولا توجد به منطقة عازلة أو منطقة اقتراب من المناظر الطبيعية المحيطة ، شكل ١،٢، ١٧.
