دراسة تجريبية لإستخدام بعض المواد النانوية في ترميم وصيانة الشرافات الأجرية
الحاملة للزخارف في المباني الأثرية بمدينة القاهرة

**An Experimental Study of the use of Some Nanomaterials in the
Restoration and Conservation of Decorated Brick Battlements in
Archaeological Islamic Buildings in Cario**

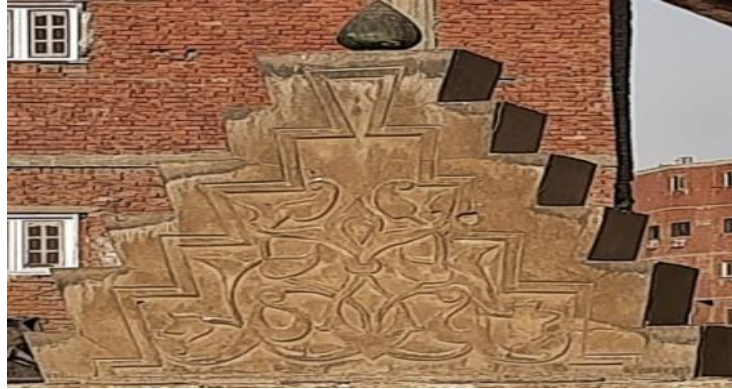
صوره (١) توضح شرافة مسننة مسجد الطنبغا المارداني صورة بواسطة الباحث

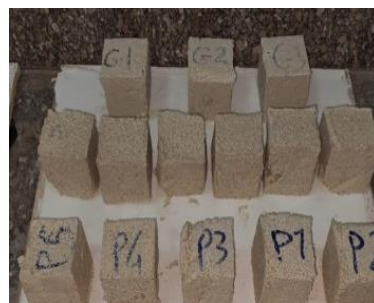
صورة (٣) توضح مكعبات من العينات التي تم إعدادها للإستخدام في الدراسة

تم عمل عينات تجريبية كما توضح الصورة (٢) (٣) من مونة الرمل علي شكل مكعبات أبعادها ٥سم x ٥سم x ٥سم والتي تتكون من نسب متفاوتة من الجير والرمل ونسبة ضئيلة من الجبس مع إضافة بعض من مواد النانو التي تم استخدامها في تقوية العينات مثل مادة نانو كربونات الكالسيوم ٣% و نانو أكسيد الكالسيوم ٣% و نانو السيلكا ١% مع بارالويد B72 و نانو سيلكا ٣% مع بارالويد B72x و تطبيق عينات باستخدام كلوسيل جي واستخدام بريمال A33، المونات التي يتم عليها الدراسات التجريبية توضح الصورة (٤) عينات من الطوب الأجر من مسجد الطنبغا المارداني بمنطقة الدرب الأحمر.

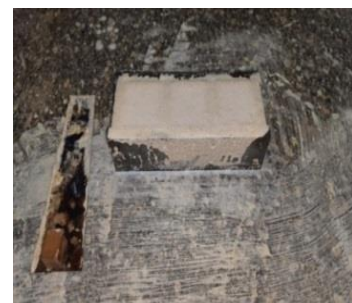
صوره (٢) توضح صب عينات من المونات التي يتم عليها الدراسات التجريبية

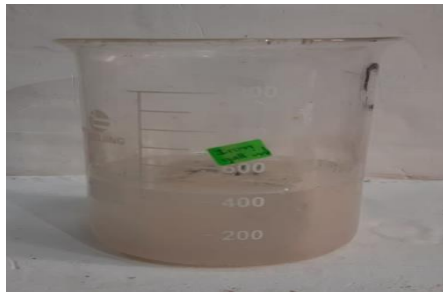
صوره (٦) توضح غمر عينة أخرى من إحدى عينات المونات في مواد التقوية

بعد تحضير مواد التقوية وتطبيقها علي المكعبات التي تم تجهيزها بواقع مكعبين لكل مادة وقد تمت عملية التقوية بالغمر في مادة التقوية لمدة ثلاث دورات متتالية ثم تركت العينات لمدة شهر لإتاحة الفرصة لإتمام عملية البلمرة الكاملة وتوضح الصور التالية إتمام عملية التقوية كما توضح الصورة (٦) غمر العينة (P3) وهي إحدى العينات المغمورة في مادة التقوية من نانو كربونات الكالسيوم التي تعتبر من أفضل المواد المقوية التي تم استخدامها في تقوية العينات.

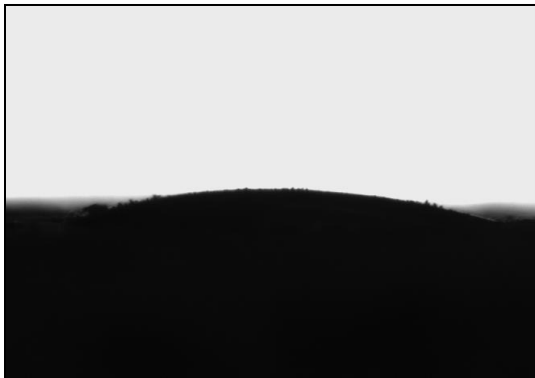
صورة رقم (٢٣) توضح تقدير زاوية التماس للعينه رقم (A11)
