تأثير التغيرات المناخية على تآكل الشبابيك الحديدية بقلعة قايتبائي الإسكندرية The effect of climate changes on the corrosion of iron windows in Qaitbay Citadel in Alexandria

م.د/ القدس مختار حامد الأدغم

مدرس – قسم الترميم – كلية الفنون الجميلة – جامعة المنيا

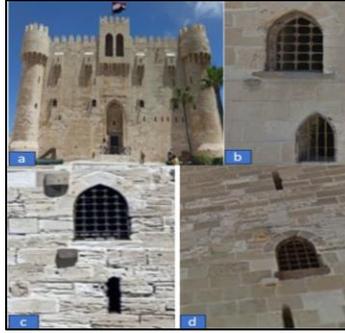
شكل رقم (٢) يوضح الشبابيك الحديدية المتواجدة في وجهة القلعة لقلعة قايتباي

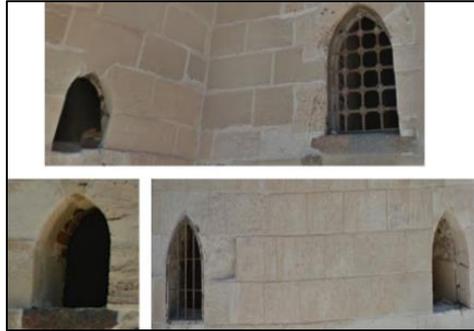
شكل رقم (٣) يوضح جانب من الشبابيك الحديدية المفقودة لقلعة قايتباي

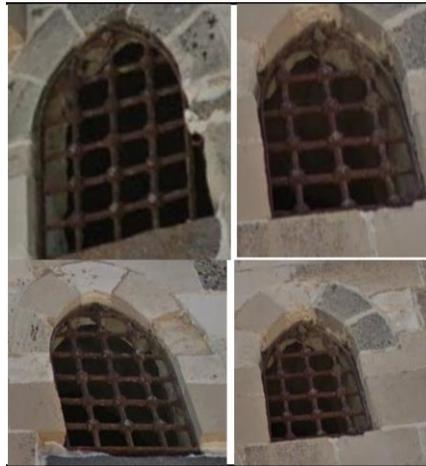
شكل رقم (٤) يوضح طبيعة ومظاهر التآكل في الشبابيك الحديدية

تتعرض النوافذ الحديدية بقلعة قايتباي للعديد من الأيونات الناتجة عن التلوث الجوي المحيط بالقلعة ورذاذ مياه البحر التي تضرب القلعة وتتشرب داخل مسام الحجر الجيري المستخدم في بناء القلعة في جو رطب جداً وتتسبب في عملية تآكل الحديد

حيث تتكون مركبات تآكل من الأكاسيد القاعدية الليمونيت ذو اللون الأصفر المائل للبني والبييدوكروسايت ذو اللون البنّي و اكانجيت (هيدروكسي كلوريد الحديد) الذي يتكون من إذابة الحديد في وجود أيونات الكلوريد مما يسبب تآكل حفري وشقوق والحيوث ذو اللون البنّي إلي البنّي المائل للاحمرار والماجنيثيت وهيدروكسي كلوريد الحديد وأيضا تفاعل لأيونات الكبريتيد مع الحديد في زيادة الرطوبة تكون نواتج بيضاء أو مائلة للبيضاء ومن كبريتات الحديدوز المائية . (Rémazeilles-2009) حيث يهدف هذا البحث إلى دراسة تأثير التغيرات المناخية على تآكل حديد شبابيك قلعة قايتباي خلال عام كامل من خلال مقارنة نتائج الفحص والتحليل لعينات من حديد شبابيك القلعة علي فترتين ٢٠٢٢ و٢٠٢٣. جدول رقم (٢) يوضح متوسط درجات الحرارة ونسبة الرطوبة ومتوسط هطول الأمطار وارتفاع سطح البحر لمدينة الإسكندرية

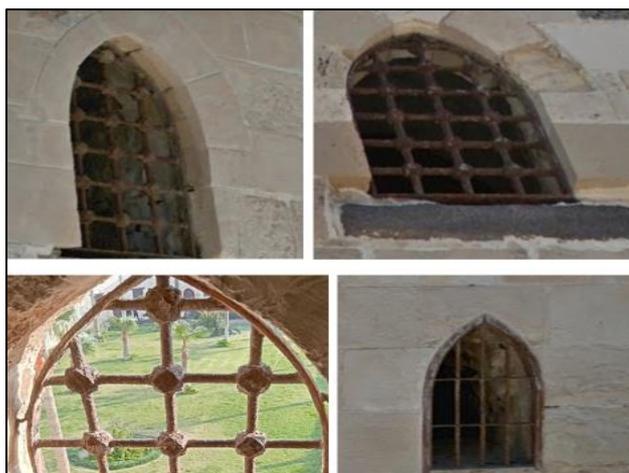
شكل رقم (٥) يوضح تواجد مركبات التآكل على الشبائيك الحديدية

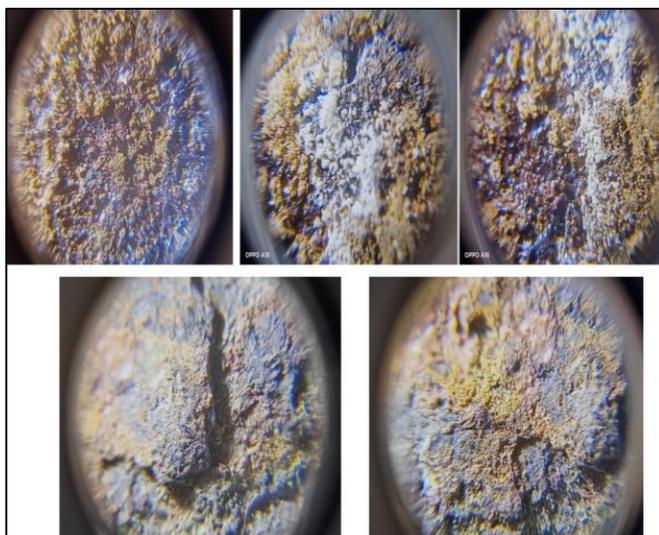
شكل رقم (٦) يوضح طبقات التآكل على سطح الحديد الاثري

٢٠٢٢ باستخدام ميكروسكوب الهاتف الخليوي بتكبير 60x.

أوضح الفحص بميكروسكوب الهاتف الخليوي تراكم مركبات التآكل على سطح الحديد الاثري وعدم تجانس طبقات التآكل وتواجد مركبات التآكل باللون البني والأصفر مع تواجد للبثرات البيضاء.

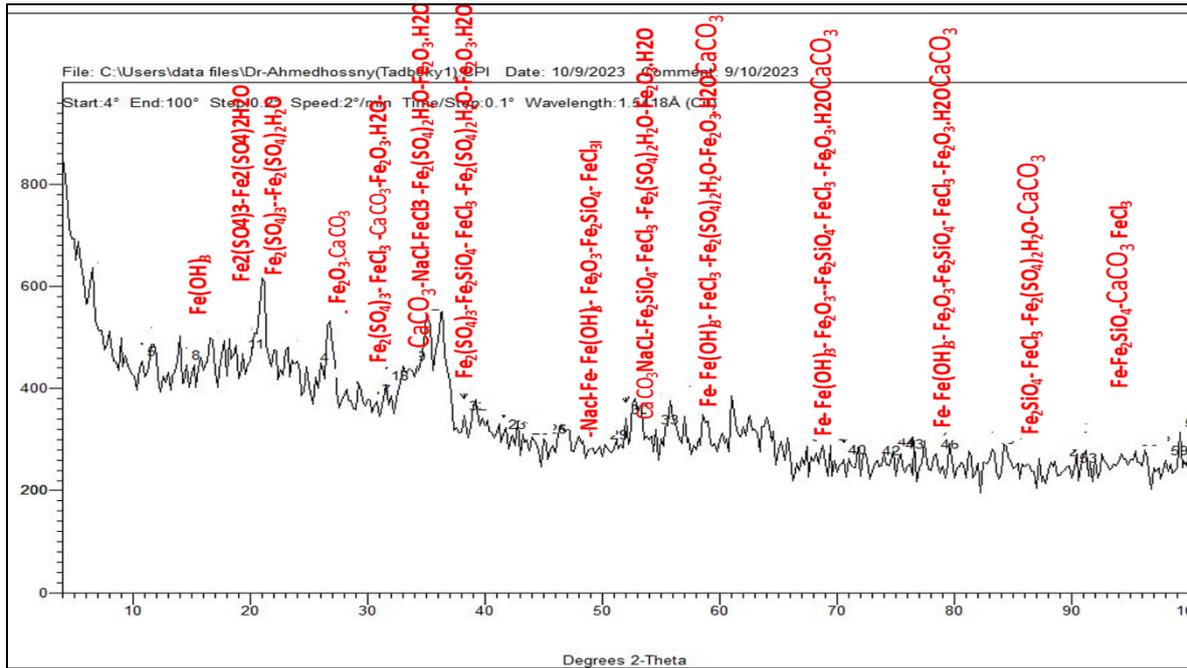
شكل رقم (٧) يوضح نمط حيود الأشعة السينية لعينة من مركبات صدأ الحديد قلعة قايتباي ٢٠٢٢.

أظهرت نتائج التحليل بحيود الأشعة السينية لعينة حديد شبابيك حديد قلعة قايتباي تواجد مركبات التآكل

NaCl- CaCO₃ -Fe- Fe(OH)₃- Fe₂O₃-Fe₂(SO₄)₃-Fe₂SiO₄- FeCl₃ -Fe₂(SO₄)₂H₂O-Fe₂O₃.H₂O
 اتضح من خلال التحليل بحيود الأشعة السينية لعينة الحديد الأثري ٢٠٢٢ تواجد مركبات الهاليت NaCl والكالسيت CaCO₃ والحديد Fe والهيماتيت Fe₂O₃ وكوريد الحديد (FeCl₃) Iron chloride و أكسيد الحديد المائي Iron oxide hydrate و كبريتيد الحديد (Fe SO₄) Iron Sulfite و كبريتات الحديدوز المائية Iron Sulfate Hydrate و سيليكات الحديد (Fe₂(so₄)H₂O) و سيليكات الحديد (Fe₂SiO₄).

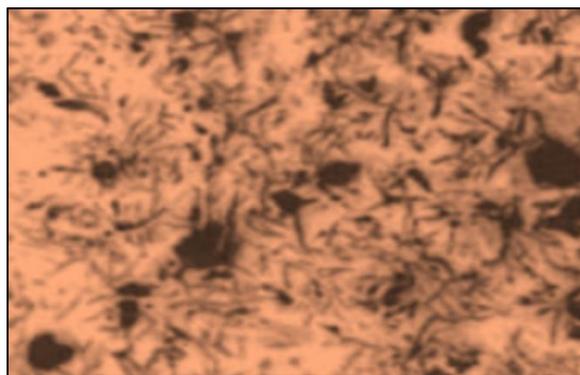
شكل رقم (١٠) يظهر الفحص باستخدام الميكروسكوب الميتالوجرافي ان السبيكة

من الحديد الزهر الرمادي طور البيرليت وتواجد قشور الجرافيت بتكبير 100x

اتضح من خلال الفحص باستخدام الميكروسكوب الميتالوجرافي أن عينة حديد شباك قلعة قايتباي كانت من سبيكة الحديد الزهر الرمادي وتتكون من طور البيرليت والذي يكون خليط من شرائح السمنتيت والجرافيت فظهرت البلورات علي أشكال شجرية، تكون كربيد الحديد وتواجد الكربون داخل سبيكة الحديد الزهر تقلل درجة انصهار سبيكة الحديد وينتج كمية أكبر من الجرافيت التي تعمل علي تكوين حديد زهر قابل للتشغيل. يذوب السيليكون داخل سبيكة الحديد ويقلل درجة حرارة انصهار الحديد ويتحكم في تفكك السمنتيت وتحوله إلي بيرليت وجرافيت. يظهر السمنتيت والكربون من خلال قشور الجرافيت التي تأخذ اشكال شجرية داخل بنية السبيكة. يتمثل لون حديد الزهر الرمادي الناتج عن تواجد الجرافيت، ويتميز الحديد الزهر بخواصه ميكانيكية عالية وسهولة صبه حيث يتميز بالسيولة العالية وإنتاج مسبوكات ذات دقة عالية. (Scott-1991)

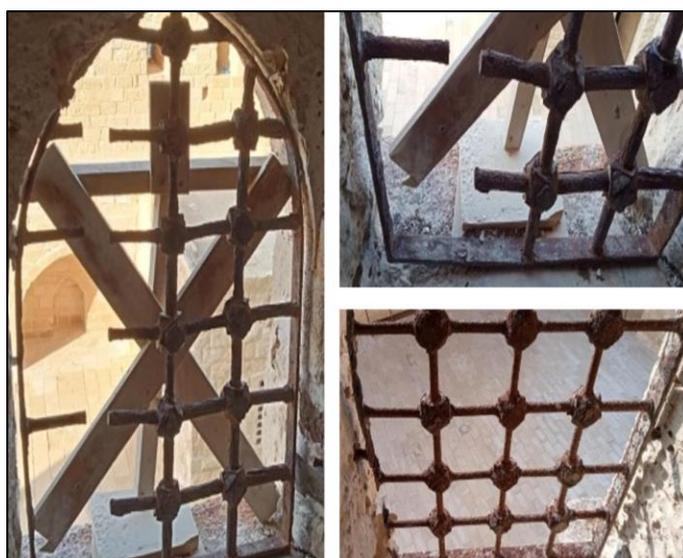
شكل رقم (١١) يوضح تآكل وصدأ وتقق وكسور في بعض الشبابيك الحديدية ٢٠٢٣

ومن خلال هذا الدراسة لا يمكن الحد من التأثيرات المناخية ولهذا لا بد من اتخاذ إجراءات سريعة لعملية ترميم وصيانة وتطبيق موانع تآكل فعالة للحد من التدهور الشديد والتآكل والفقْد لحديد شبابيك قلعة قايتباي.

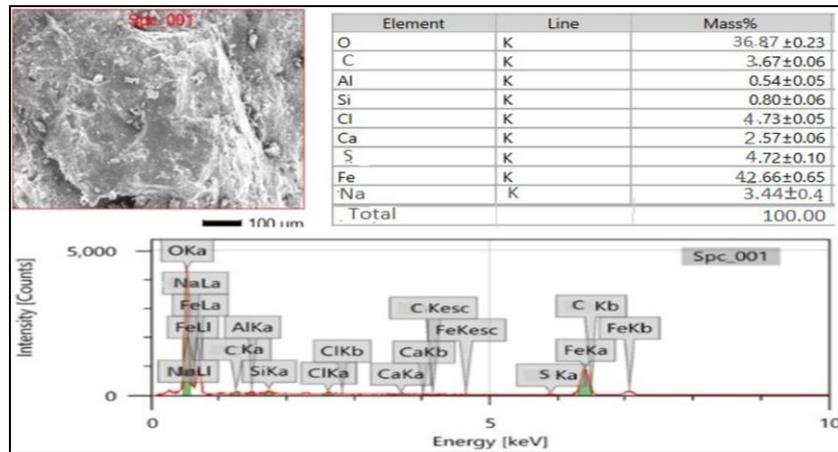
شكل رقم (١٥) يوضح تحليل ب EDX لعينة حديد شبائك قلعة قايتباي ٢٠٢٣.

تشير نتائج التحليل ب EDX لعينة حديد شباك قلعة قايتباي ٢٠٢٣ تواجد الحديد Fe ٤٢,٦٦% والكربون C ٣,٦٧% والسيلكون Si ٠,٨٠% وعناصر التآكل الاكسجين O ٣٦,٨٧% والكلور Cl ٤,٧٣% والكبريت S ٤,٧٢% والصوديوم Na ٣,٤٤% والكالسيوم Ca ٢,٥٧% .

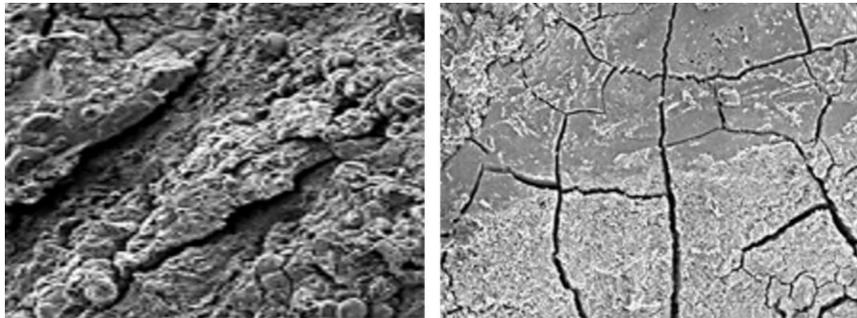
شكل رقم (١٦) يوضح الشقوق والكسور في طبقات التآكل وعدم استواء طبقة التآكل لعينة الحديد الأثري ٢٠٢٣

أوضحت صور الفحص باستخدام الميكروسكوب الإلكتروني الماسح للحديد الأثري ٢٠٢٣ تراكم مركبات الصدأ وتواجد شروخ دقيقة وشروخ واسعة في طبقات الصدأ والتآكل، والشروخ الدقيقة يمكن ان تنمو وتتوسع باستمرار مع استمرار تعرض الحديد الأثري في البيئة المتلفة وبالتالي استمرار عملية التآكل حتى يتسبب في النهاية بانهيال المعدن. (Dieter

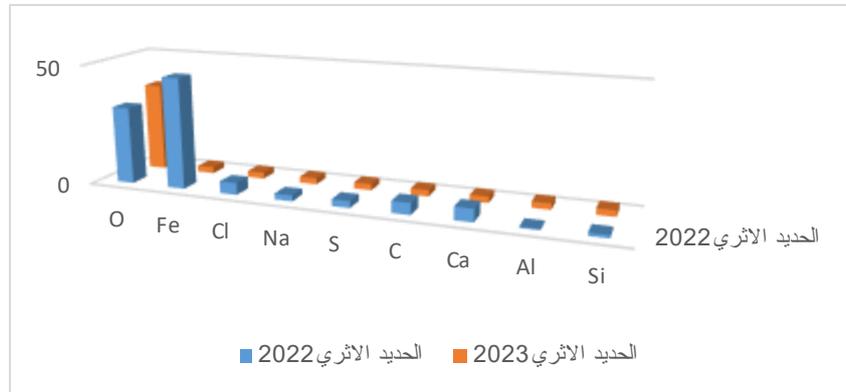
شكل رقم (١٧) يوضح مقارنة التحليل بـ EDX عينات حديد شبائيك قلعة قايتباي.

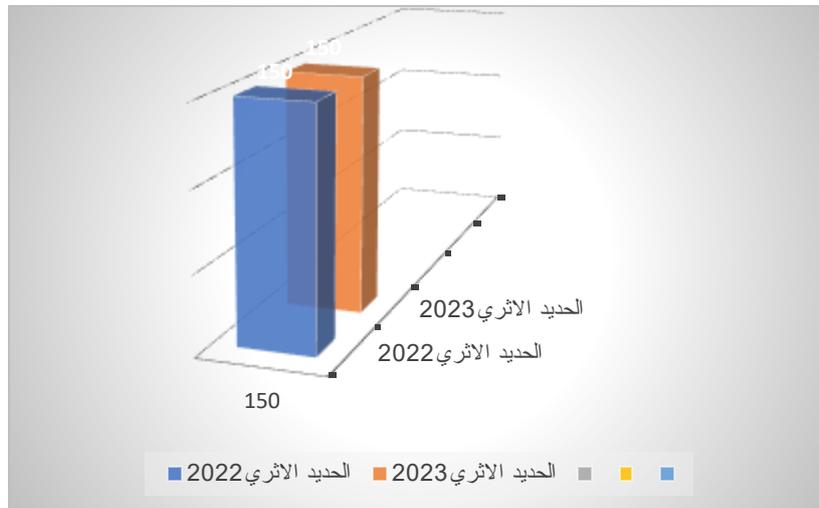
وبمقارنة نتائج قياس صلادة عينات الحديد الاثرية اتضح ان انخفاض في صلادة الحديد الاثري في عام واحد حيث كانت صلادة الحديد الاثري ٢٠٢٢ (190.4) فيكرز و صلادة الحديد الاثري ٢٠٢٣ كانت 150 فيكرز حيث حدث انخفاض في صلادة الحديد الاثري وذلك لاستمرار تعرضه لعوامل للتلف في بيئة متلفة، وبالتالي فإن استمرار تواجد الحديد الاثري في بيئة متلفة يؤثر على انخفاض صلادة الحديد حيث ان استمرار عملية التآكل يمكن أن يتسبب في النهاية لكسر المعدن أو انهياره. (Gonzalez-2006)

شكل رقم (١٨) يوضح مقارنة الصلادة لعينات حديد شبائيك قلعة قايتباي
